# REPORTE TÉCNICO

## Mantenimiento preventivo

**Cliente:** CIMA OCUPACIONAL S.A.S.  
**Ciudad:** MEDELLÍN  
**Recibe:** Laura Ceballos Zuluaga  
**Tipo de atención:** Presencial

Mantenimiento Preventivo SYSMEX XP-300

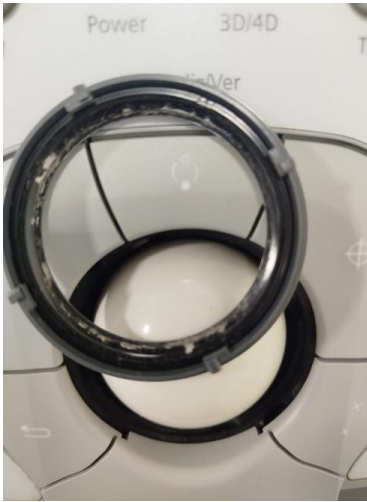
Trackball:

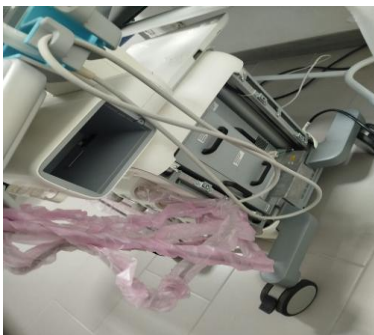
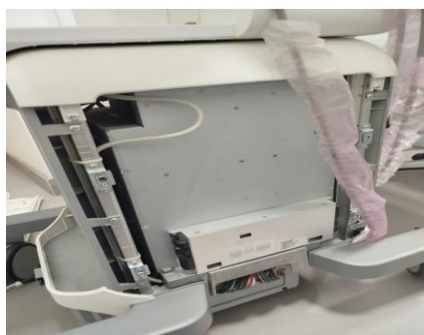
-Se hacen pruebas y queda equipo y sus transductores funcionando correctamente:

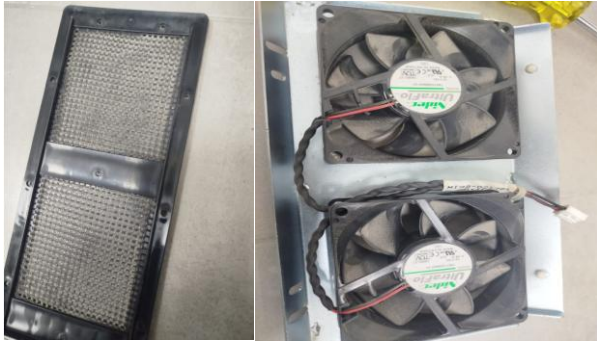
Ventiladores dar más limpieza:

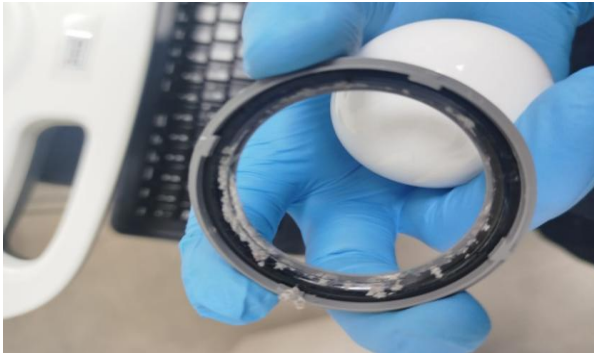
| Falla reportada: Me reporta Estefania que el Trackball se encuentra un poco pegado. | | | | | | |

Trackball me comento la secretaria Estefania que estava un poco pegada:

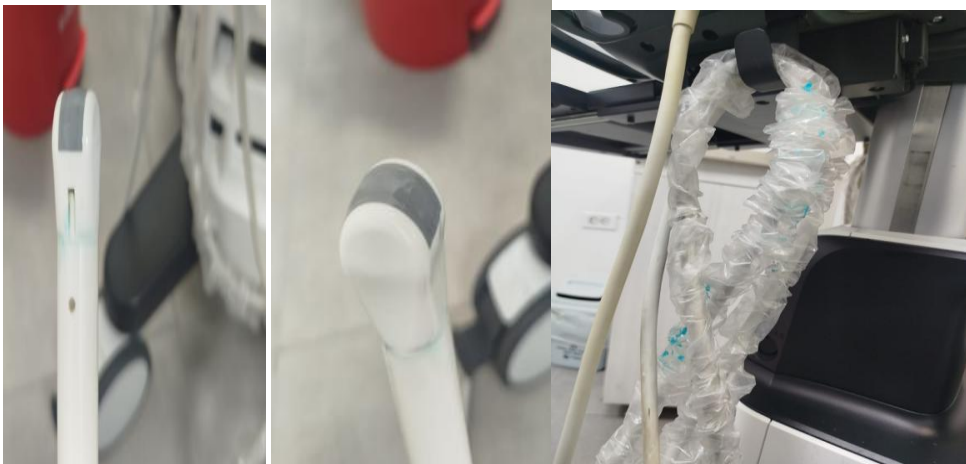
No dejarles gel a los transductores:

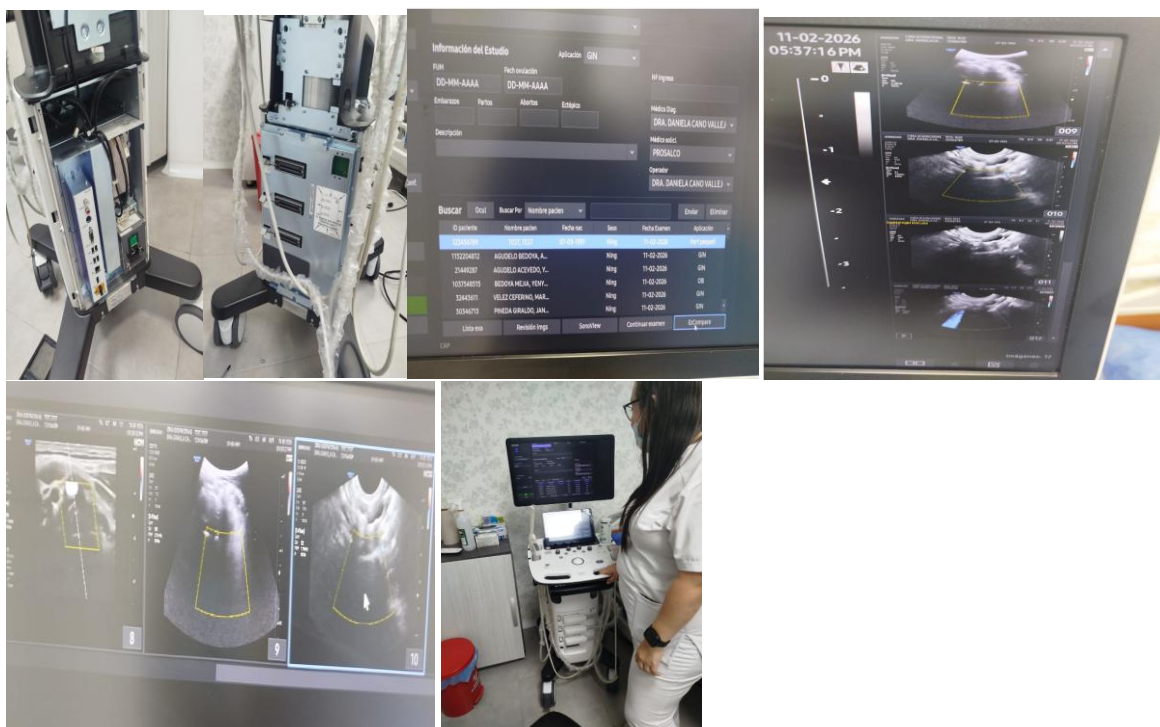
-Se hacen pruebas y queda equipo y sus transductores funcionando correctamente:
